MUNICIPALIDAD

BELLAVISTA

12.0 PANEL FOTOGRAFICO

PANEL FOTOGRÁFICO

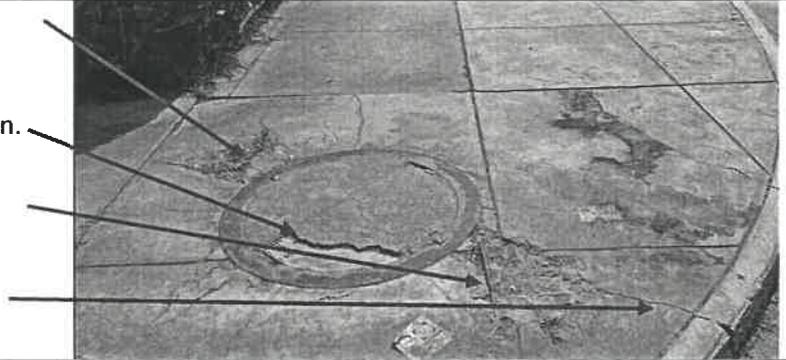
IMAGEN 01

- 1. Desprendimiento del concreto en vereda.
- 2. Rotura de tapa de buzón.
- 3. Exhibición de acero
- 4. Fisura en martillo de concreto

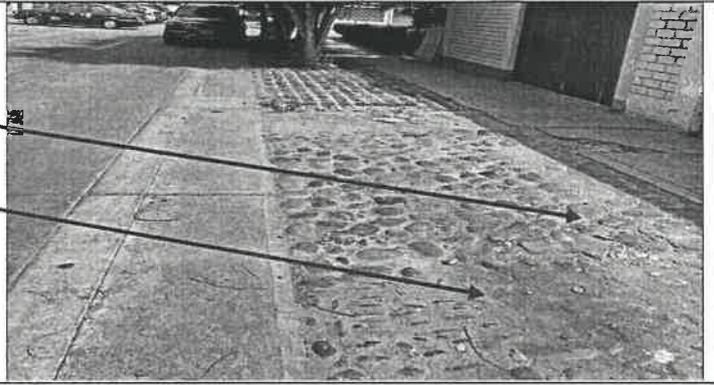
IMAGEN 02

- 1. Rotura en vereda de concreto.
- 2. Desprendimiento en berma

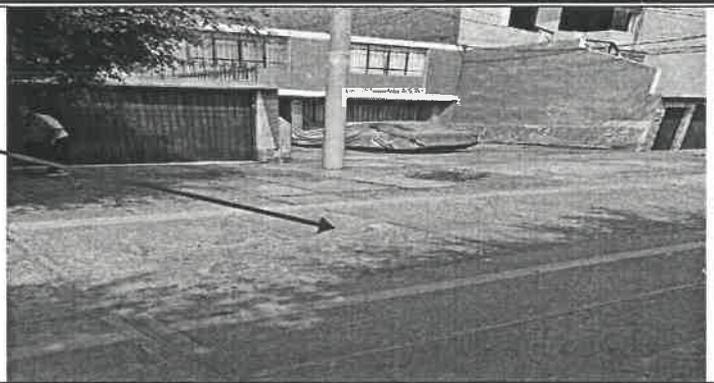
IMAGEN 03

- 1. Desgaste y deterioro de pavimento.

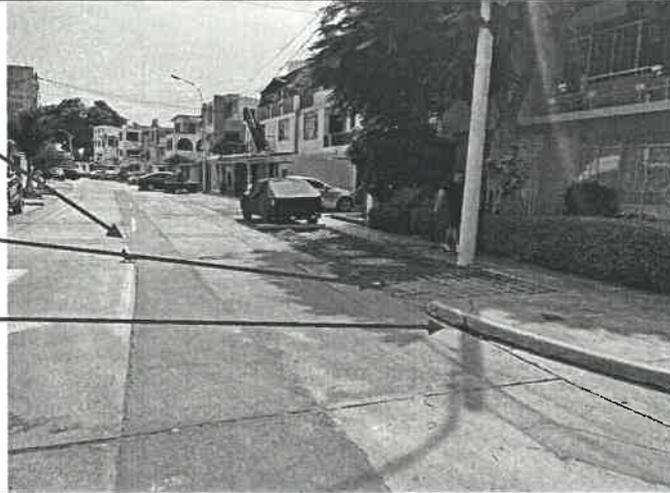
IMAGEN 04

1. Desgaste y deterioro de pavimento.
2. Deterioro de berma lateral
3. Fisura en vereda de concreto

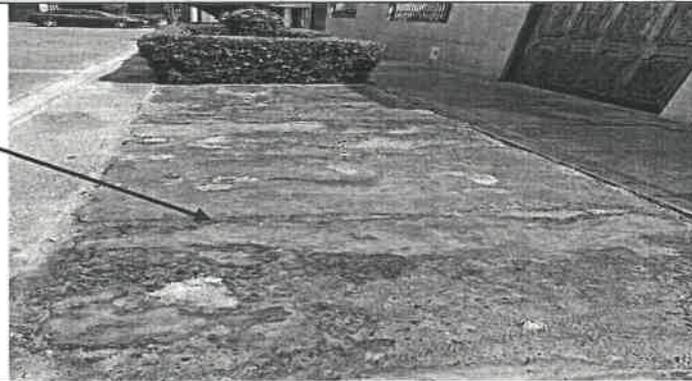
IMAGEN 05

1. Deterioro y desgaste de rampa vehicular.

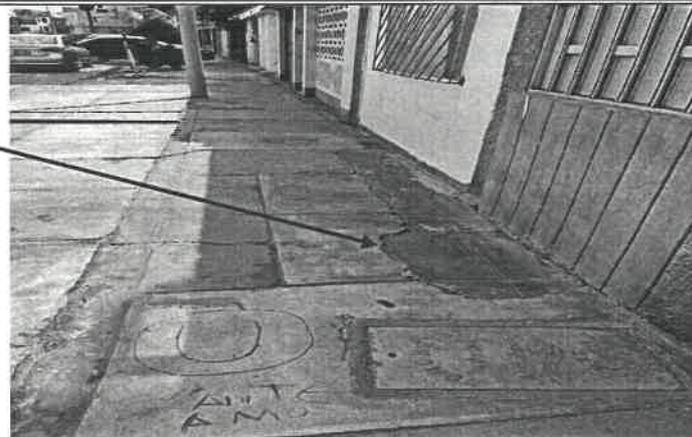
IMAGEN 06

1. Deterioro de vereda de concreto.

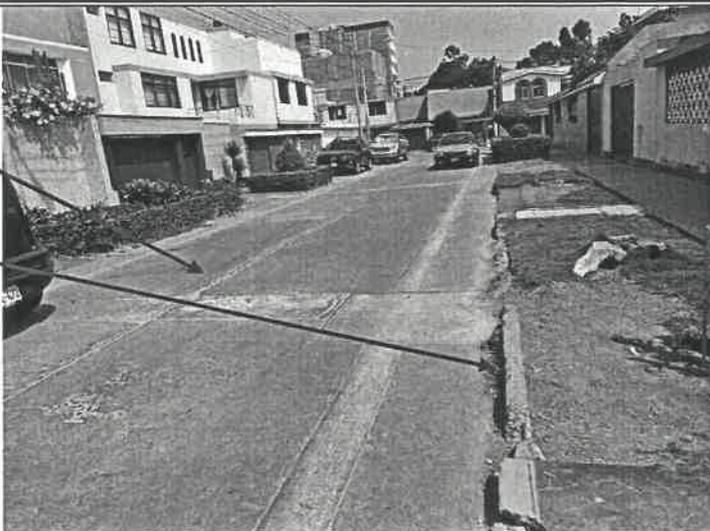
IMAGEN 07

1. Deterioro de la capa de rodadura.
2. Rotura de sardinel peraltado.
3. Ausencia de señalización horizontal.

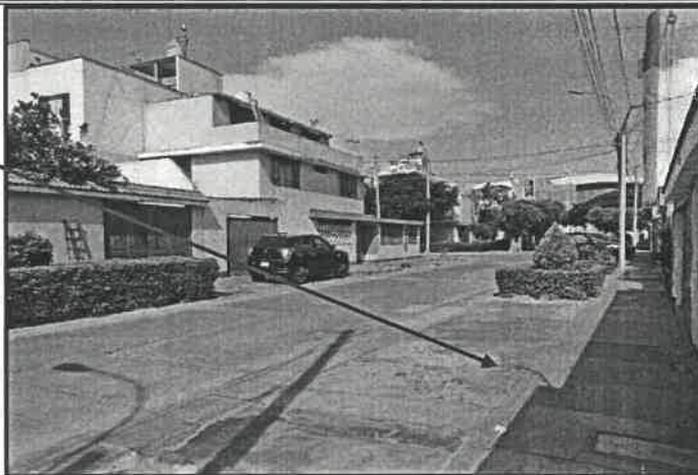
IMAGEN 08

1. Deterioro de rampa

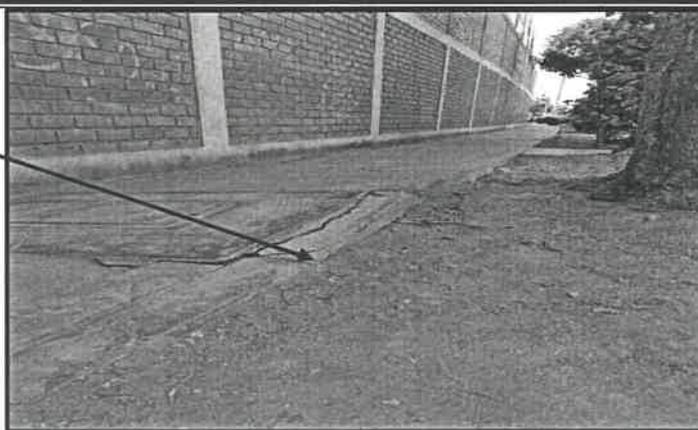
IMAGEN 09

1. Grieta en vereda de concreto.

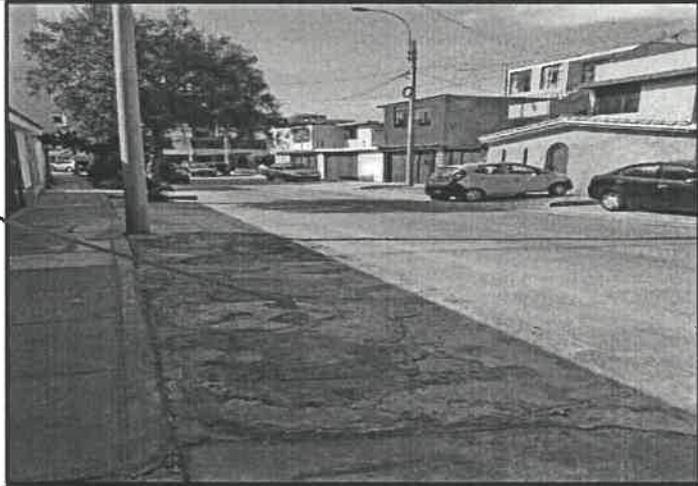
IMAGEN 10

1. Deterioro de la berma lateral.

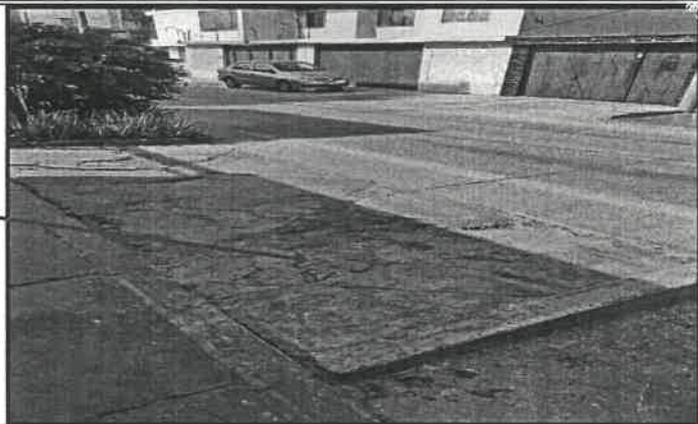
IMAGEN 11

1. Deterioro de la berma lateral.

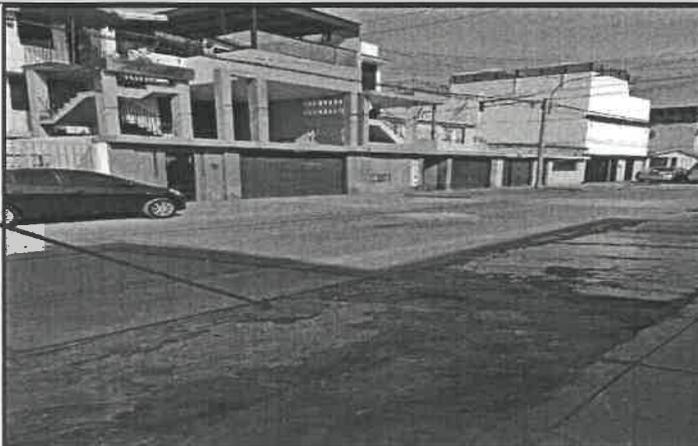
IMAGEN 12

1. Desprendimiento de concreto de la berma lateral.

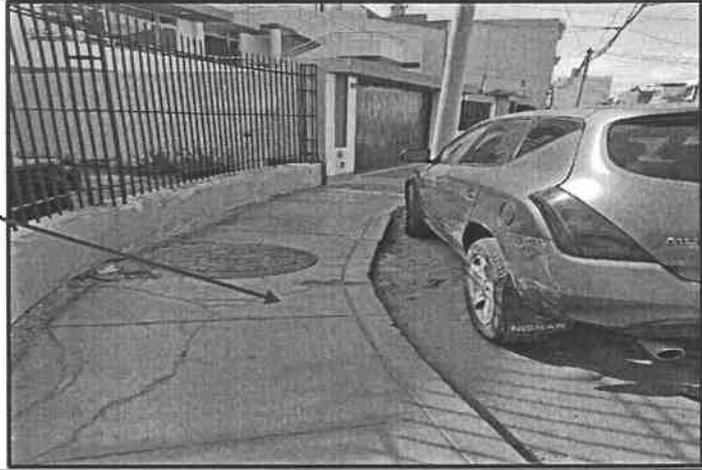
IMAGEN 13

1. Fisuras en vereda de concreto. Bruñas existentes de insuficiente profundidad.

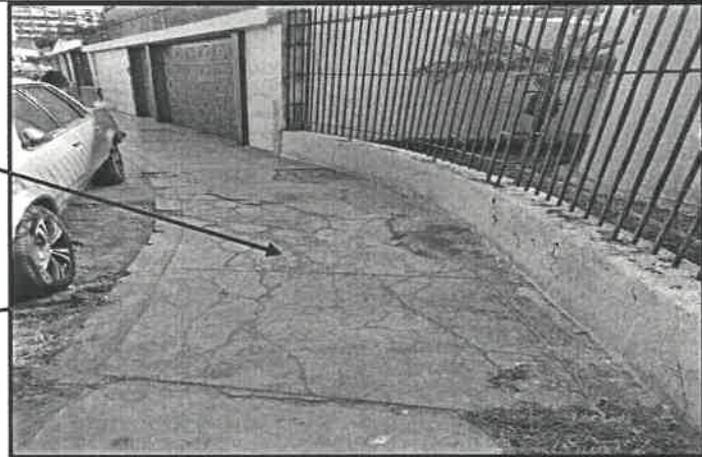
IMAGEN 14

1. Fisuras en vereda de concreto.
2. Desprendimiento del concreto en sardinel de vereda

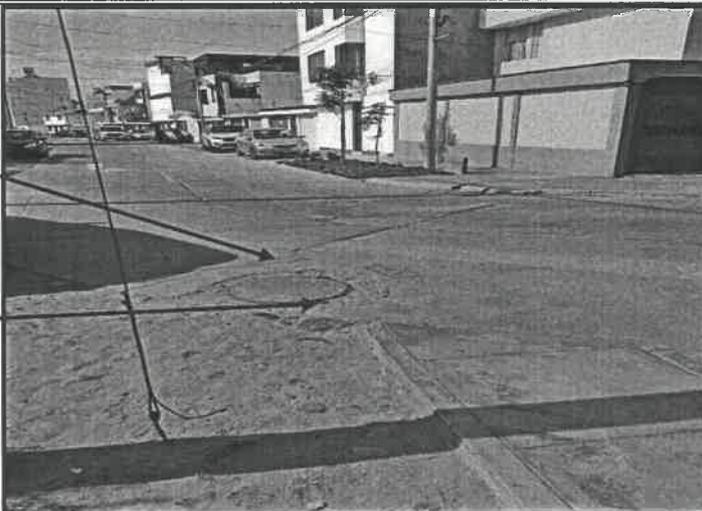
IMAGEN 15

1. Desprendimiento del concreto en berma lateral
2. Desgaste y deterioro del pavimento, a efecto del agregado abrasivo.

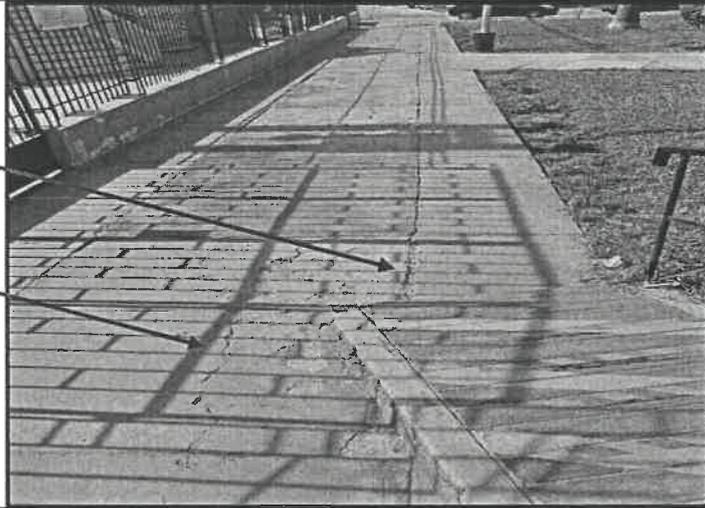
IMAGEN 16

- 1. Desprendimiento del concreto en vereda
- 2. Fisuras en veredas de concreto

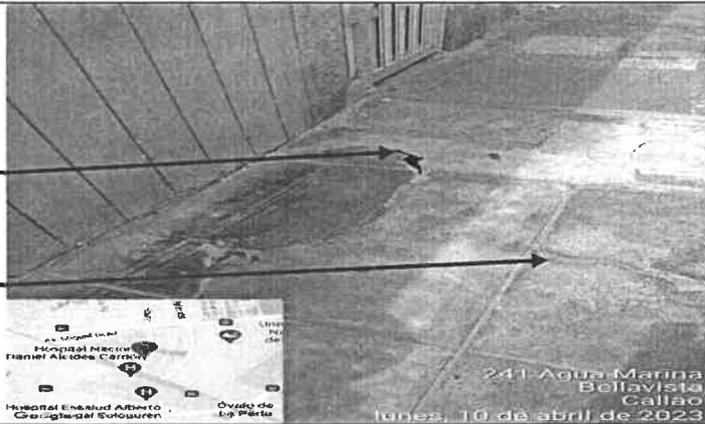
MAGEN 17

- 1. Rotura en vereda de concreto.
- 2. Fisuras en veredas de concreto

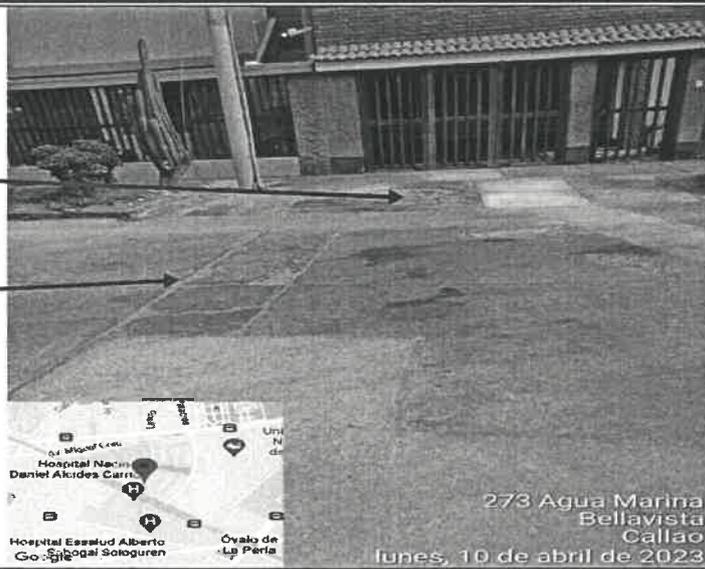
MAGEN 18

- 1. Desprendimiento del concreto en rampa.
- 2. Deterioro de la capa de rodadura

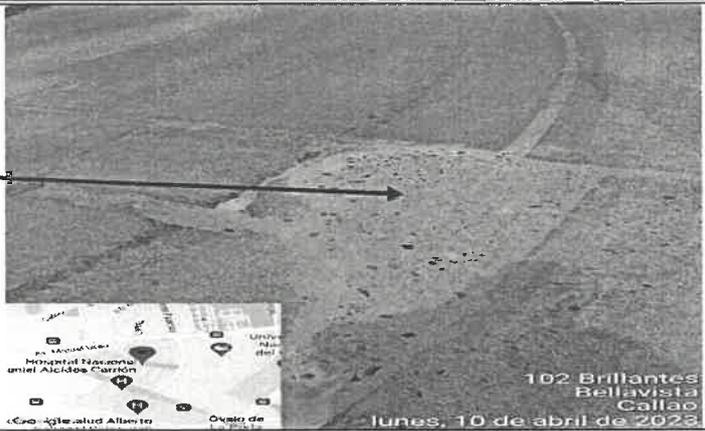
MAGEN 19

- 1. Desgaste y deterioro de la capa de rodadura.

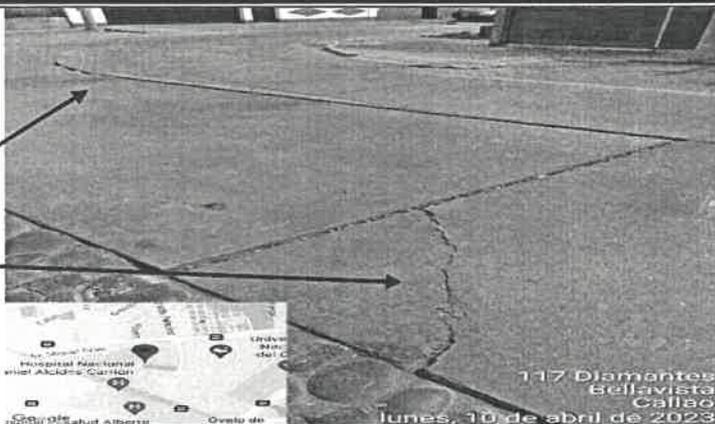
MAGEN 20

- 1. Se evidencia el fallo por desnivel visto entre juntas.
- 2. Fisura en el en la capa de rodadura

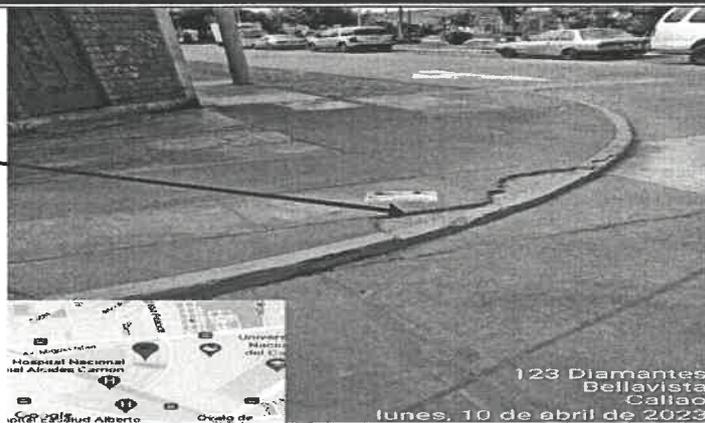
MAGEN 21

- 1. Desprendimiento en veredas de concreto.
