## 12.0 PANEL FOTOGRAFICO

EXPEDIENTE TÉCNICO: "MEJORAMIENTO DE LOS SERVICIOS PUBLICOS DE INTEGRACION ECONOMICA Y SOCIAL EN EL PASEO SIMON BOLIVAR DE LA URBANIZACION TABOADITA DISTRITO DE BELLAVISTA - PROVINCIA CONSTITUCIONAL DEL CALLAO - DEPARTAMENTO DE CALLAO" CUI N° 2585569

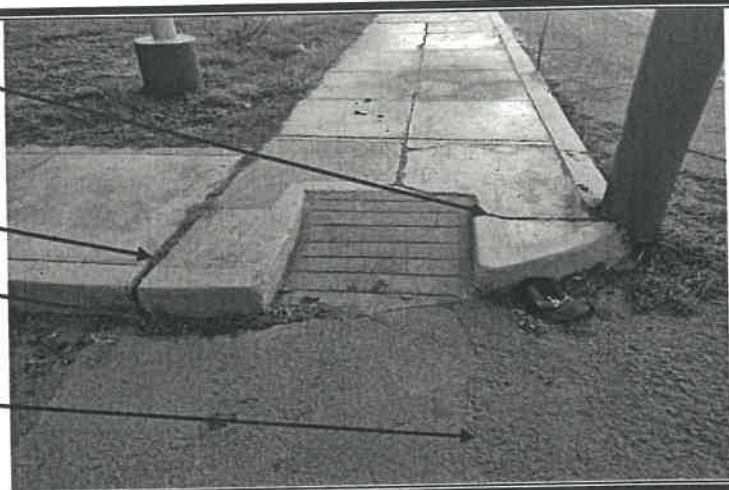
IMAGEN 10

1. Grieta en el vereda de concreto.
2. Exposición de área verde en junta de dilatación y sardinel de vereda en conexión con la calzada.
3. Desgaste y deterioro de pavimento.

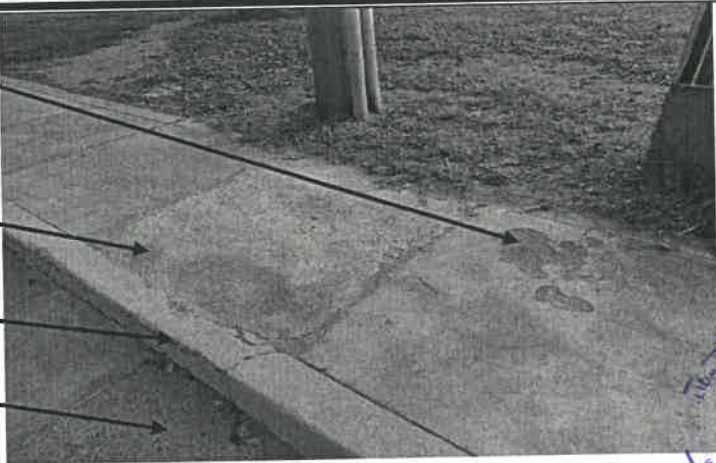
IMAGEN 11

1. Desprendimiento del concreto en vereda.
2. La vereda presenta acabado frotachado.
3. Fisura en sardinel de vereda.
4. Desgaste y deterioro de pavimento

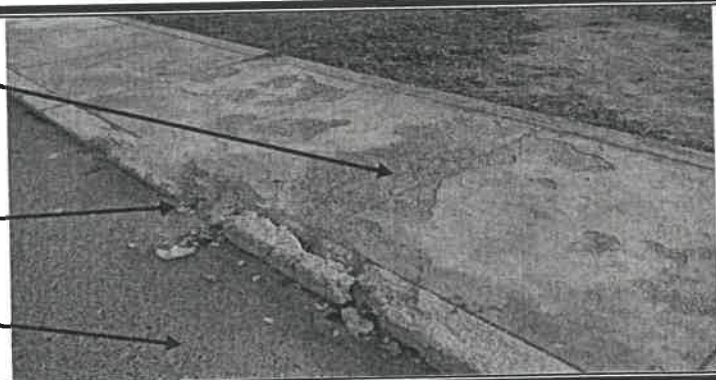
IMAGEN 12

1. Desprendimiento del concreto en vereda.
2. Rotura del sardinel de vereda.
3. Desgaste de pavimento

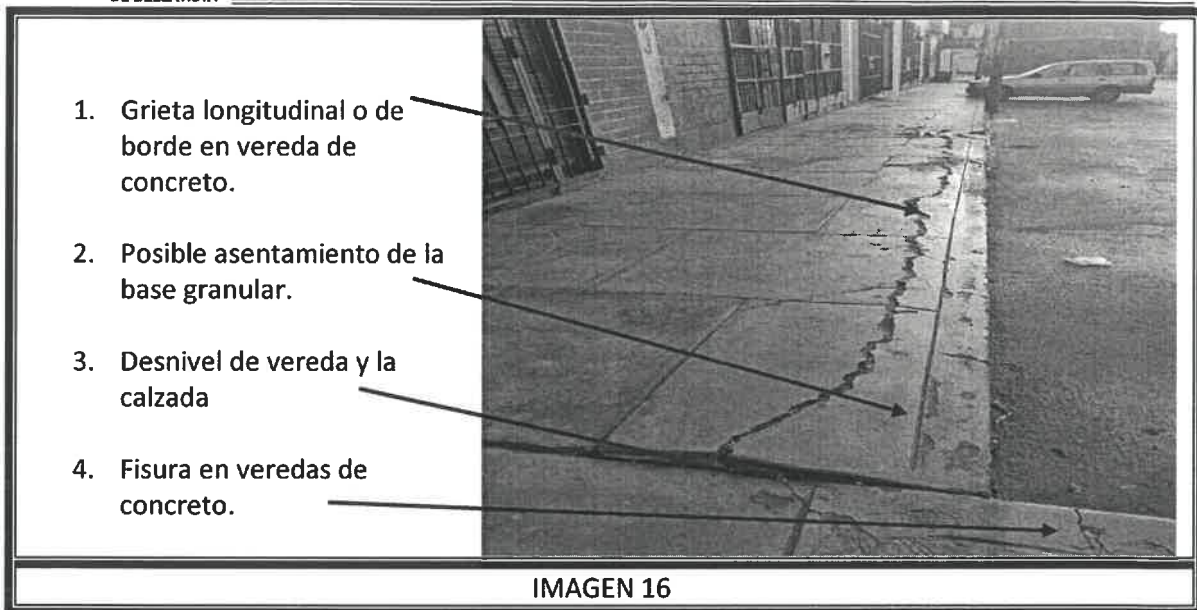
IMAGEN 16

1. Grieta longitudinal o de borde en vereda de concreto.
2. Posible asentamiento de la base granular.
3. Desnivel de vereda y la calzada
4. Fisura en veredas de concreto.

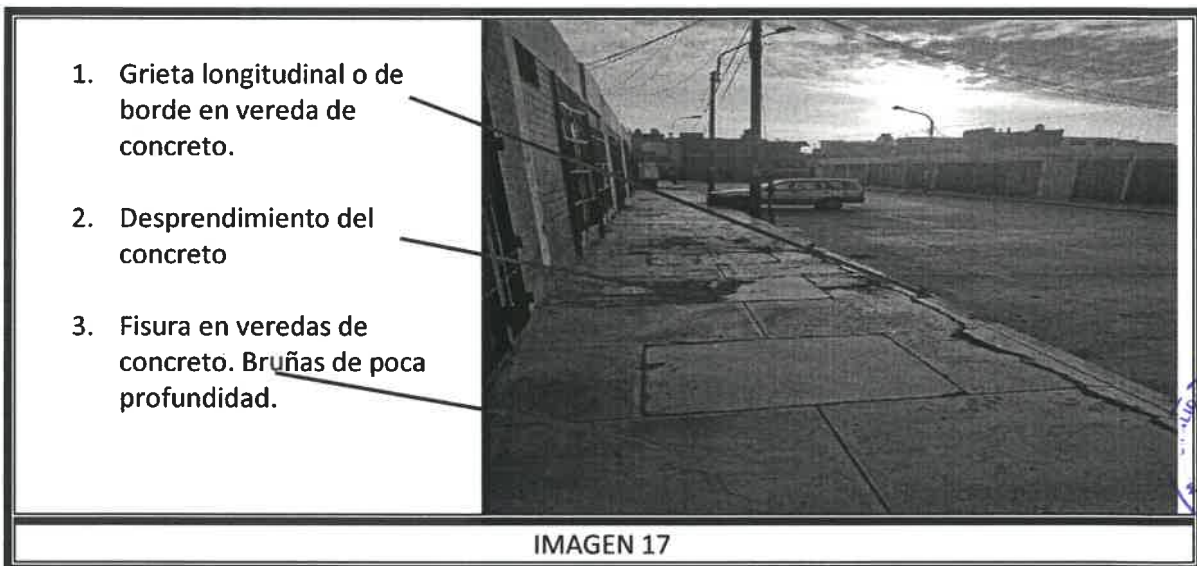
IMAGEN 17

1. Grieta longitudinal o de borde en vereda de concreto.
2. Desprendimiento del concreto
3. Fisura en veredas de concreto. Bruñas de poca profundidad.

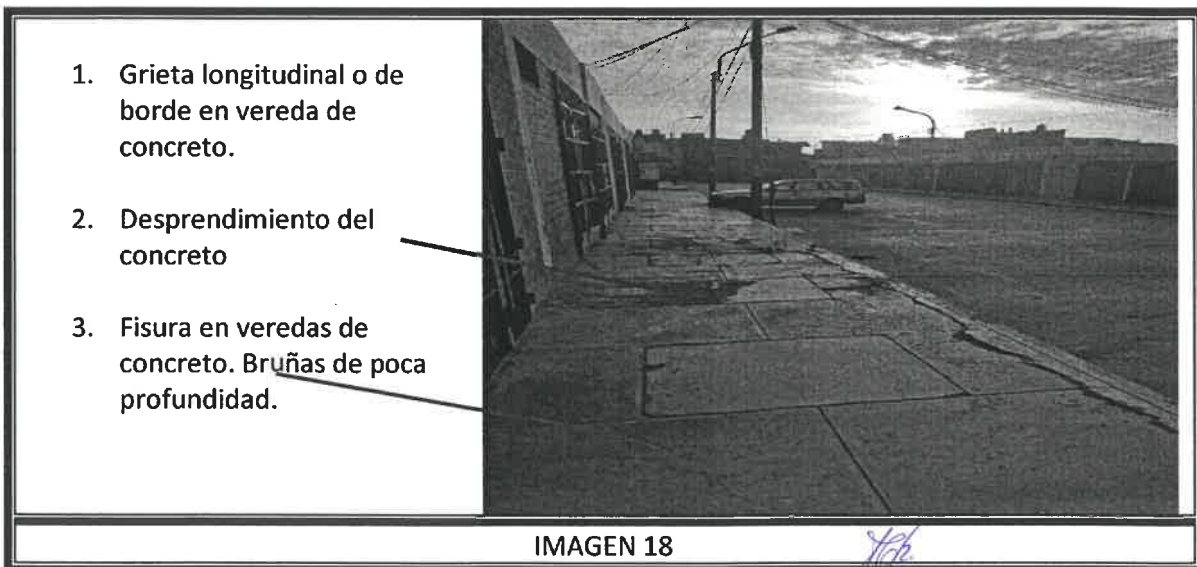
IMAGEN 18

1. Grieta longitudinal o de borde en vereda de concreto.
2. Desprendimiento del concreto
3. Fisura en veredas de concreto. Bruñas de poca profundidad.

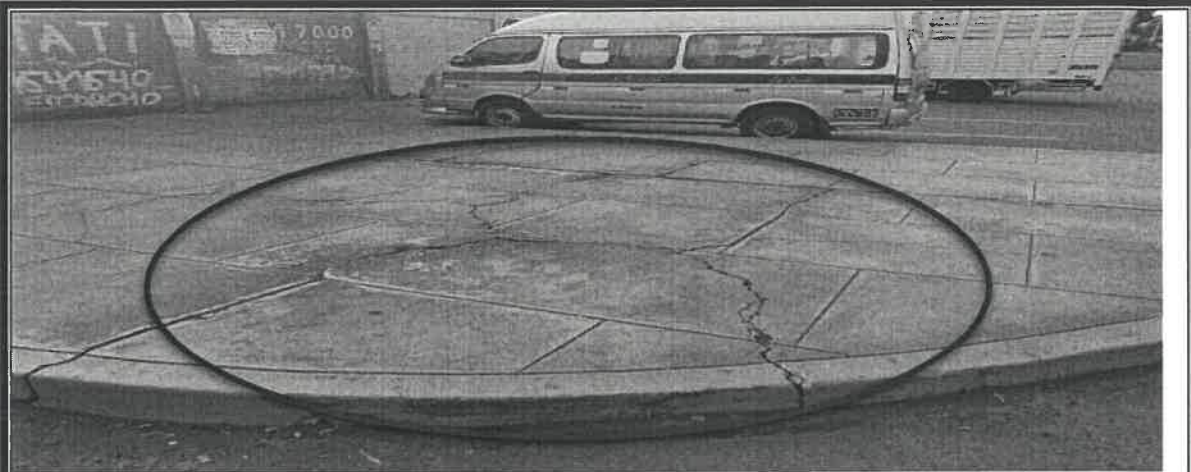
IMAGEN 19

Grietas en veredas de concreto.

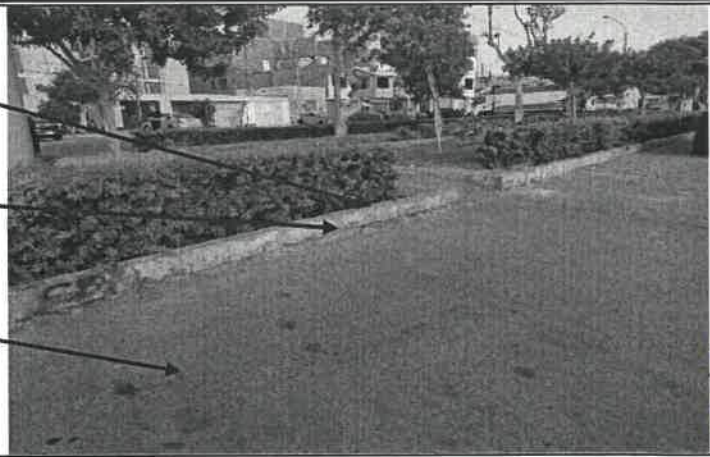
IMAGEN 20

- 1. Deterioro de sardinel peraltado.
- 2. Grietas en Sardinel peraltado
- 3. Desgaste en carpeta asfáltica

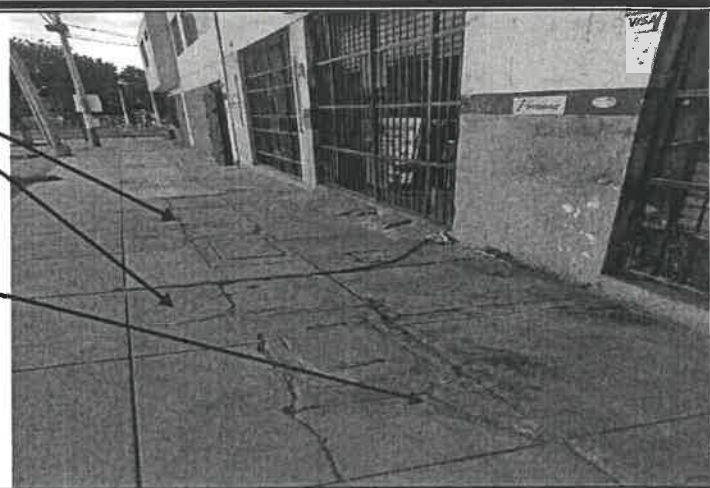
IMAGEN 21

- 1. Fisura en vereda
- 2. Desgaste de la vereda de concreto.
- 3. Desprendimiento del concreto en vereda
