**13.PANEL FOTOGRAFICO**

PANEL FOTOGRÁFICO TANTALEAN VANINI

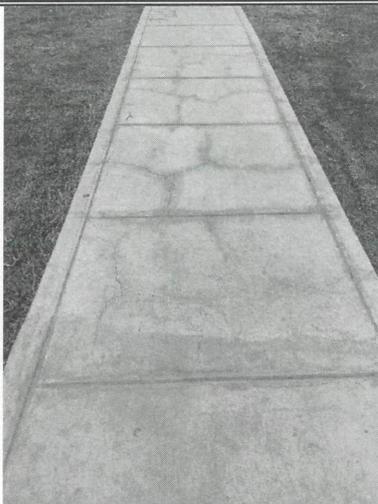
IMAGEN N.º 01

1. Fisuras en la superficie de las veredas.

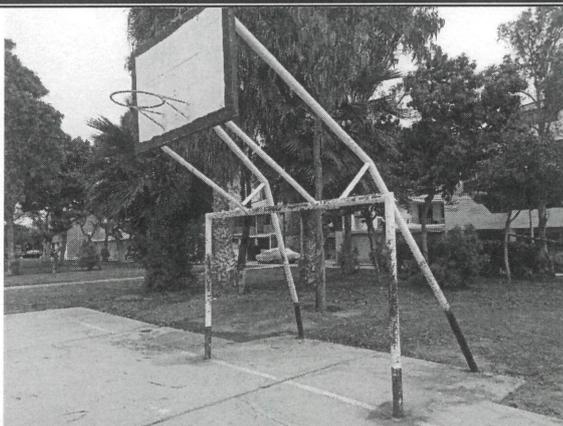
IMAGEN N.º 02

1. Arcos de fútbol con oxido y en mal estado.

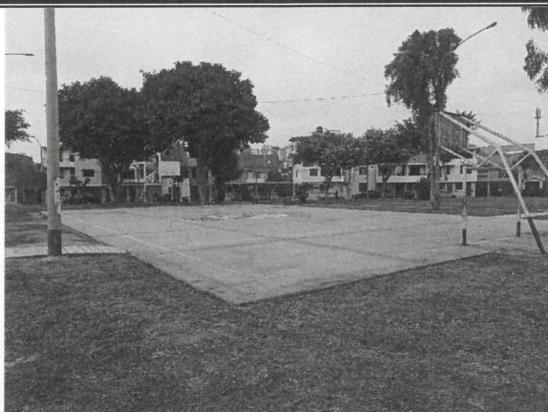
IMAGEN N.º 03

1. Losa deportiva sin cerco metálico.
2. No existen servicios higiénicos.

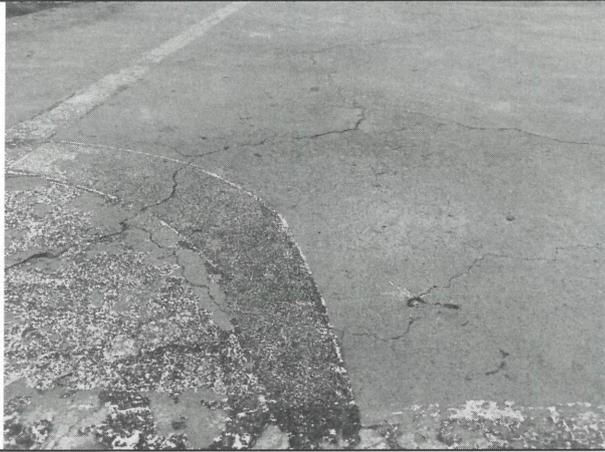
IMAGEN N.º 04

1. Fisuras en la losa deportiva en la superficie en forma de red.
2. Desgaste irregular.

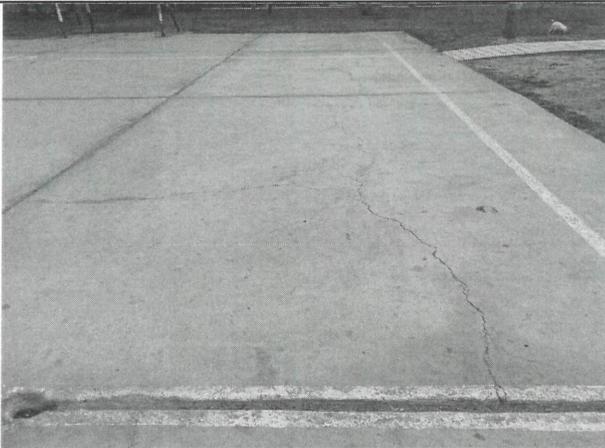
IMAGEN N.º 05

1. Fisuras en la losa deportiva en la superficie en forma de red.
2. Desgaste irregular.

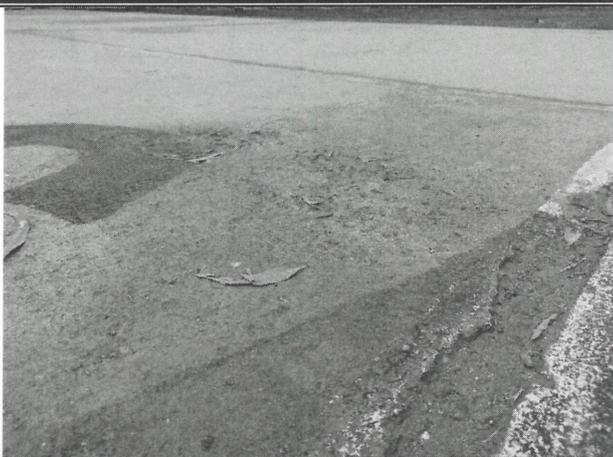
IMAGEN N.º 06

1. Superficie dañada en la losa deportiva.
