13. PANEL FOTOGRÁFICO

PANEL FOTOGRÁFICO TABOADITA

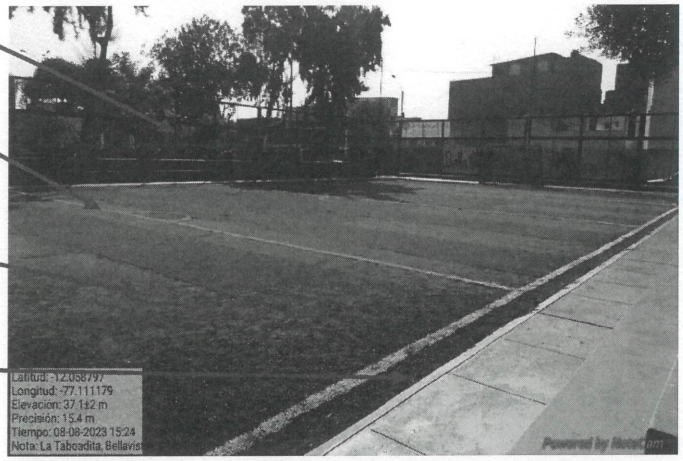
IMAGEN N.º 01

1. Cerco perimétrico en mal estado.
2. Líneas reglamentarias poco visibles.
3. Desnivel en ciertas secciones del campo.
4. Desnivel del campo deportivo con la vereda existente.

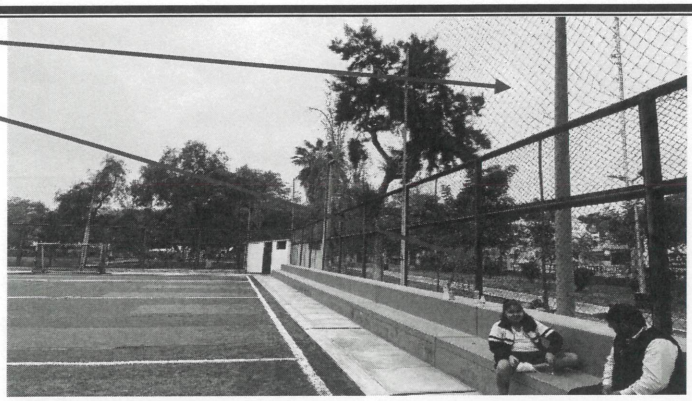
IMAGEN N.º 03

1. Malla de red de nylon enmal estado.
2. Cerco perimetrico con oxido.

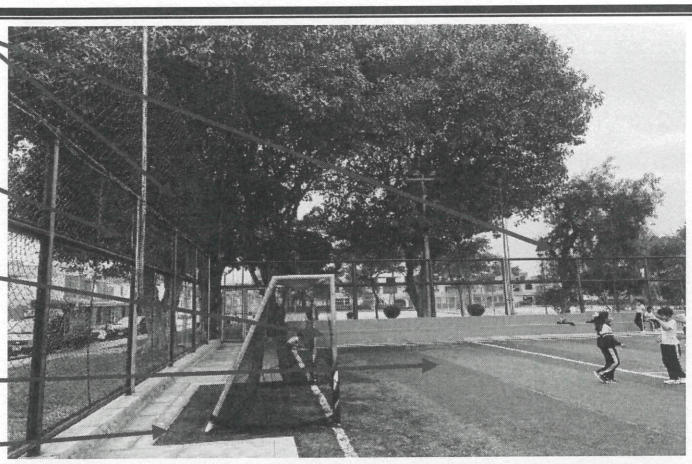
IMAGEN N.º 04

1. Malla de nylon rotas y en malas condiciones.
2. Cerco perimétrico con aberturas y oxido.
3. Arcos de futbol con oxido y en mal estado.
4. Gradería de concreto con pintura en mal estado.
5. Veredas estrechas.

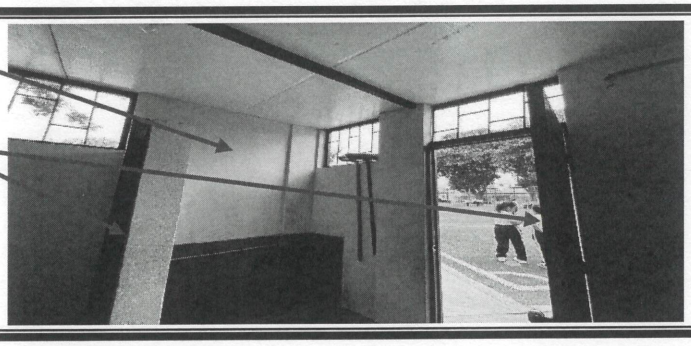
IMAGEN N.º 05

1. Desgaste de pintura en baños.
2. Puertas en mal estado.

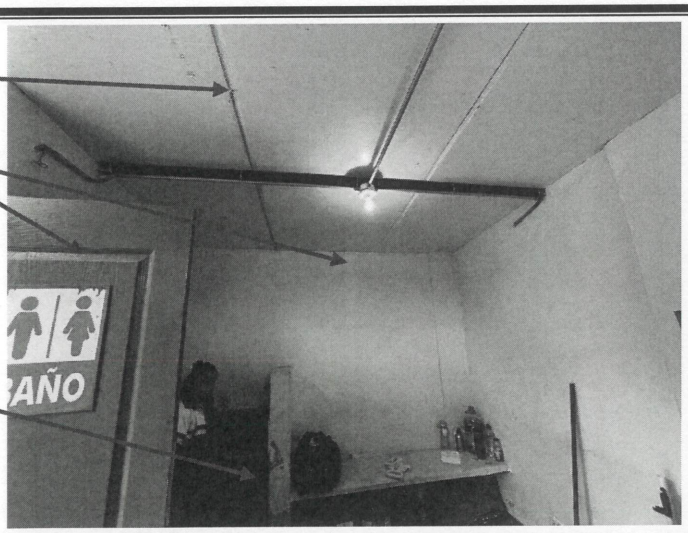
IMAGEN N.º 06

1. Cobertura dañada.
2. Pintura en muros desgastada y puerta de madera en malas condiciones.
3. Lavadero presenta desgaste de mayolica y fisuras.

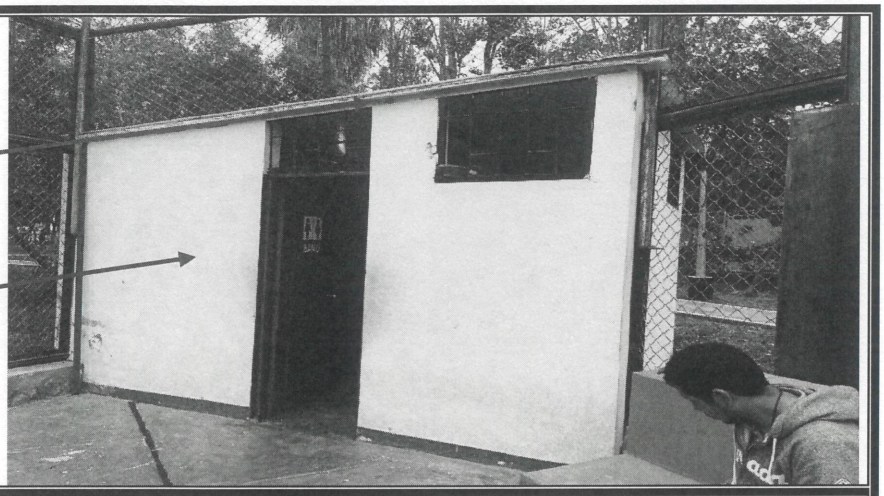
IMAGEN N.º 07

1. Cobertura con oxido y en mal estado.
2. Pintura en malas condiciones.

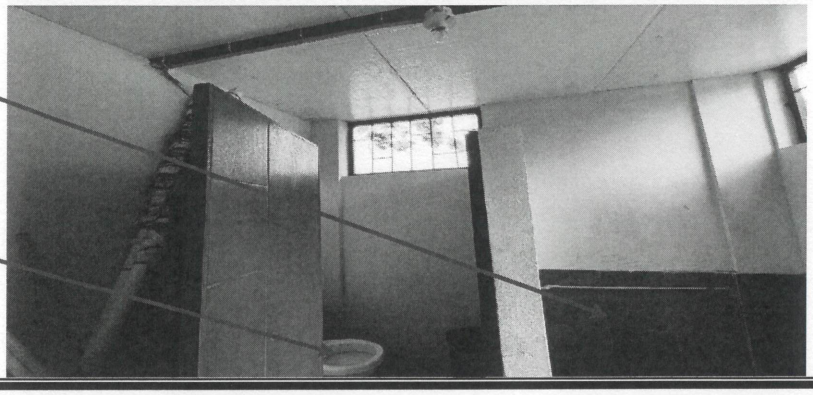
IMAGEN N.º 08

1. Uriranio en mal estado, mayolicas desgastadas.
2. Inodoro en malas condiciones.
